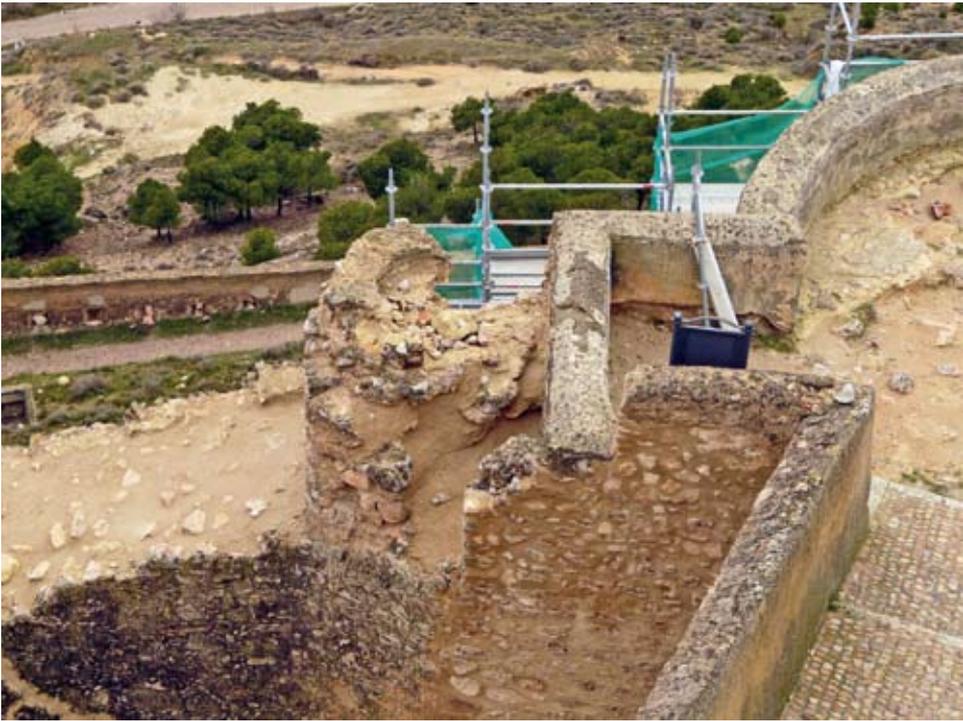
Fig. 9. Restos de la garita de vigilancia del penal existente junto a la entrada SW.
