**ESTRUCTURAS DOMÉSTICAS DE  
ÉPOCA ALTOMEDIEVAL EN EL  
SURESTE PENINSULAR: EL TOLMO DE  
MINATEDA (HELLÍN, ALBACETE)**

INSTITUTO DE ESTUDIOS ALBACETENSES  
"DON JUAN MANUEL"  
DE LA EXCMA. DIPUTACIÓN DE ALBACETE  
Serie I - Estudios - Núm. 182  
Albacete 2008

Memoria de licencitura dirigida por Sonia Gutiérrez Lloret.

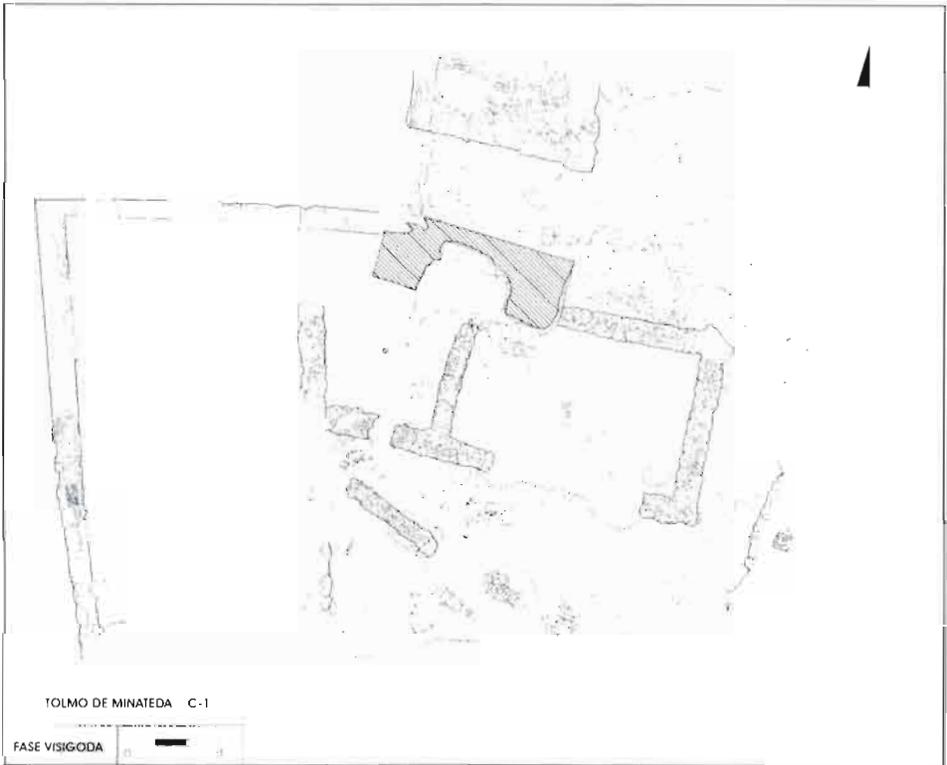
**Fig. 3.** Planta del baluarte defensivo de época visigoda.

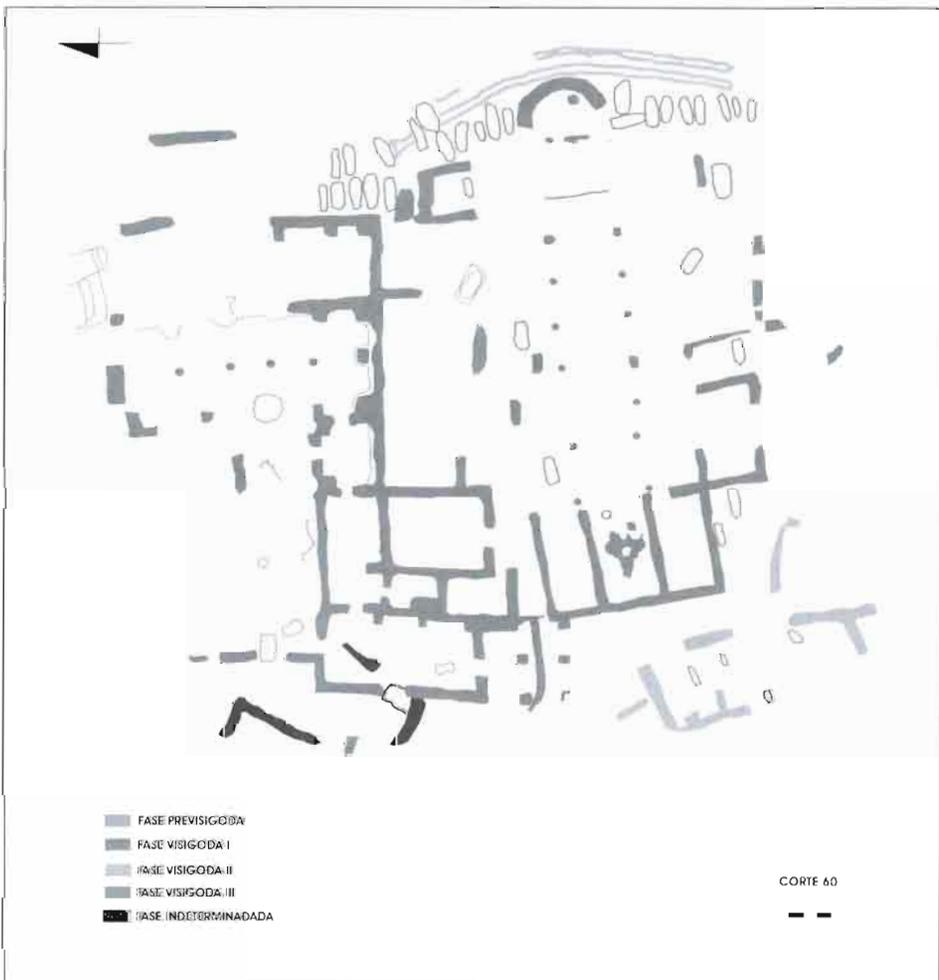
Fig. 4. Planta de la basílica visigoda y del edificio palatino.

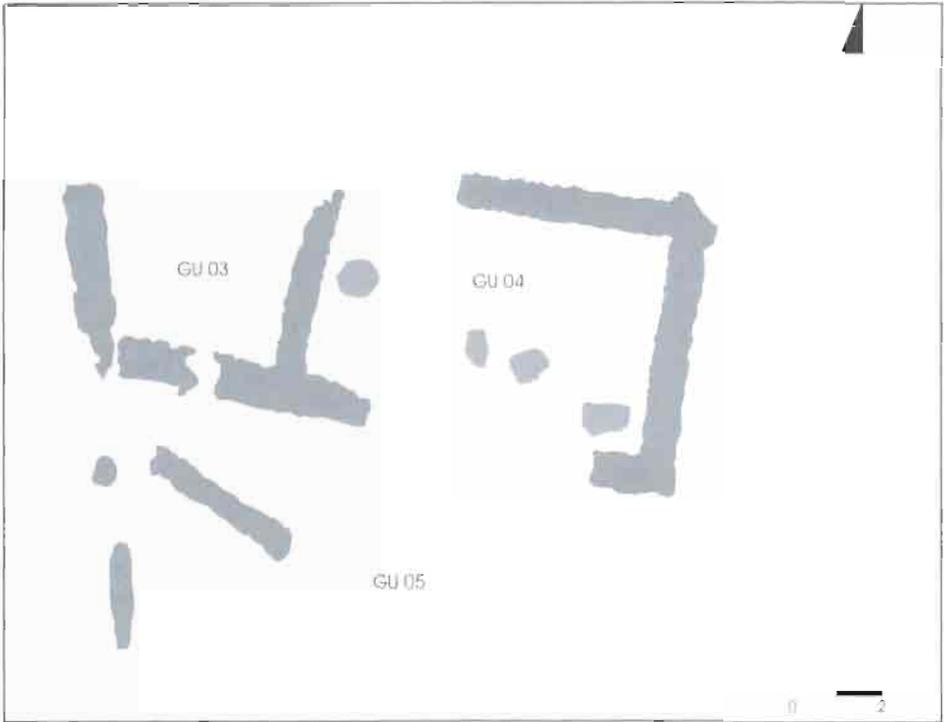
**Fig. 1.** Planta que refleja la primera fase de uso visigoda en el corte 1.

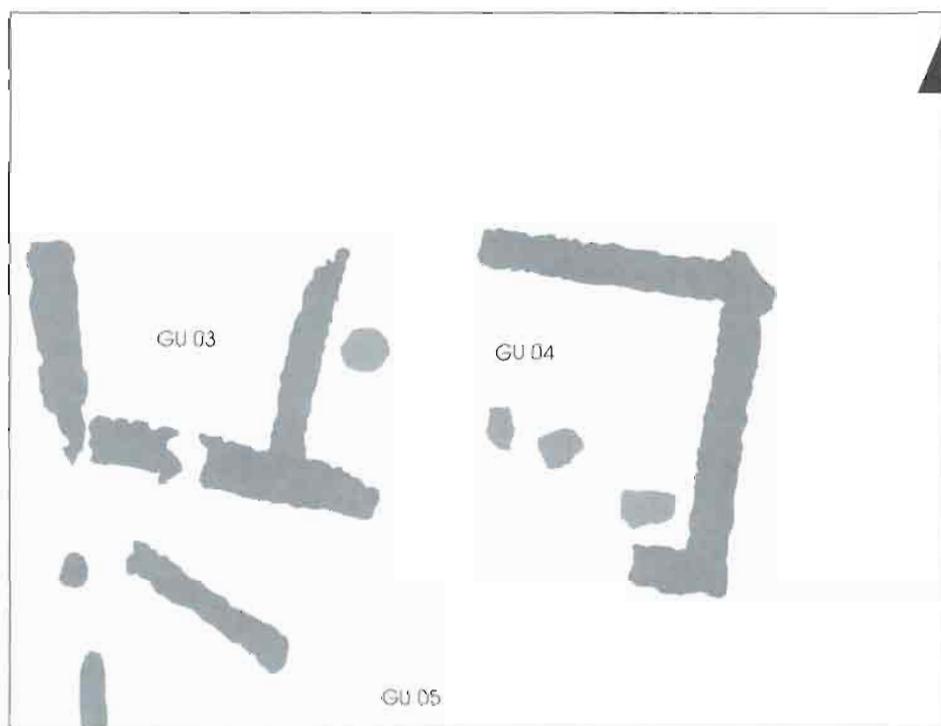
**Fig. 2.** Planta que refleja la segunda fase de uso visigoda en el corte 1.

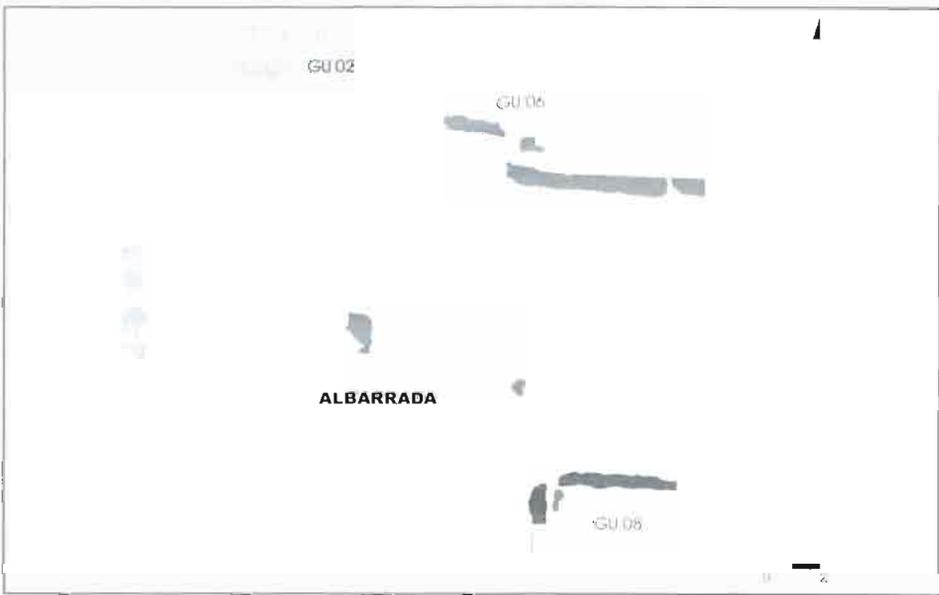
**Fig. 3.** Planta que refleja la primera fase de uso emiral (Fase I) en el corte 1.

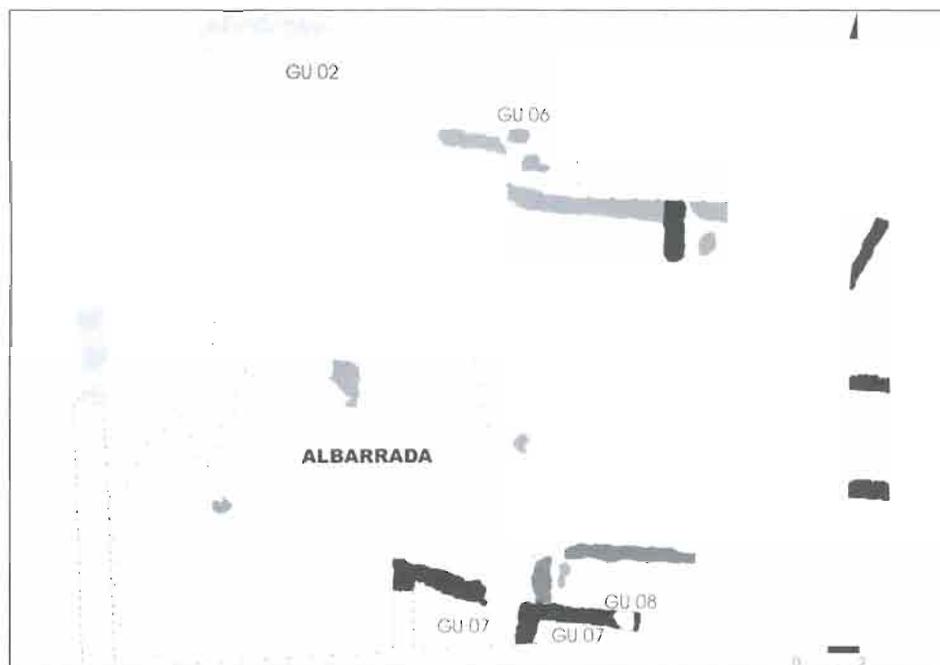
**Fig. 4.** Planta que refleja la segunda fase de uso emiral (Fase II) en el corte 1.

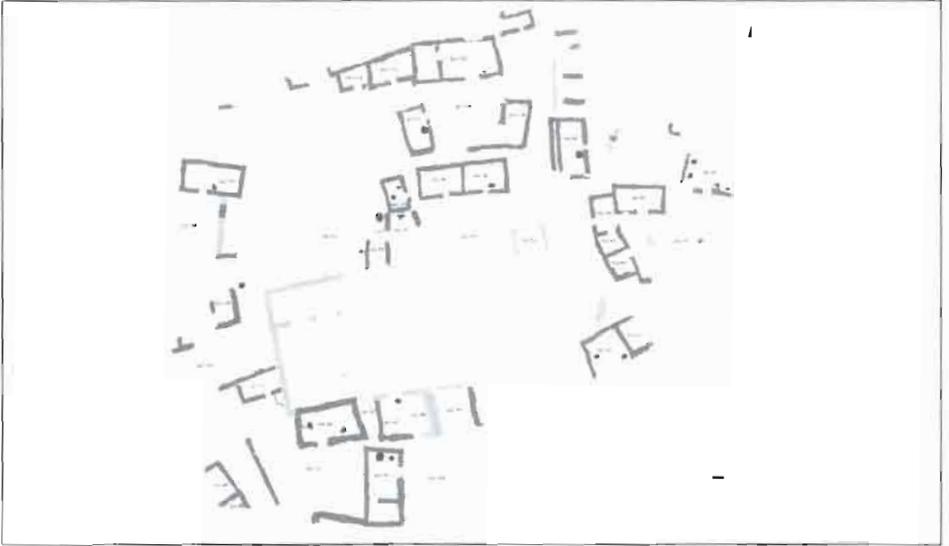
**Fig. 6.** Planta que refleja la segunda fase de uso emiral (Fase I) en el corte 60.

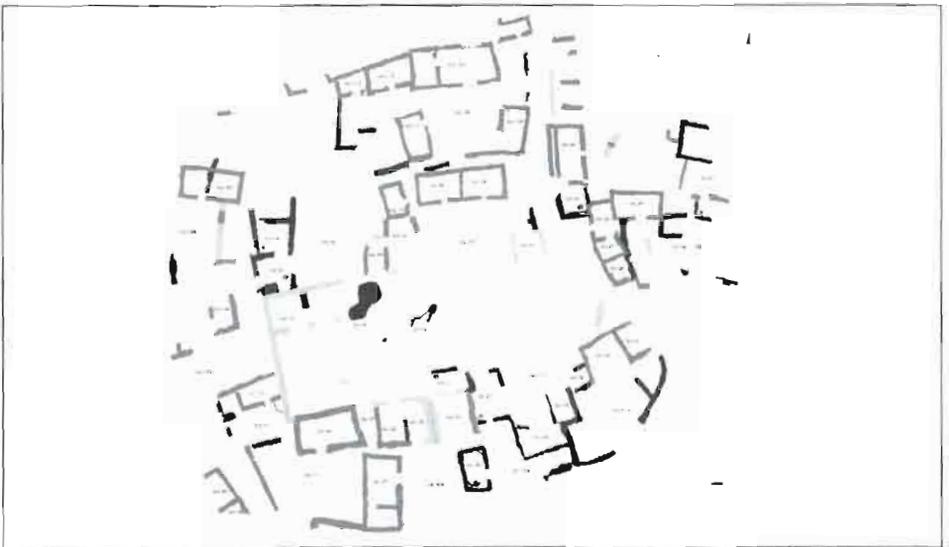
**Fig. 7.** Planta que refleja la tercera fase de uso emiral (Fase II) en el corte 60.

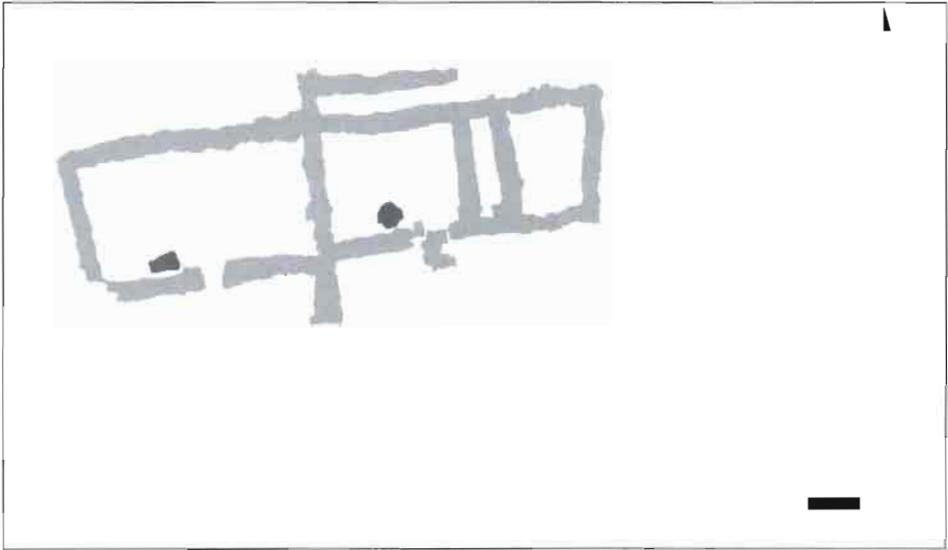
**Fig. 9.** Planta que refleja la segunda fase de uso emiral (Fase I) en el corte 70.

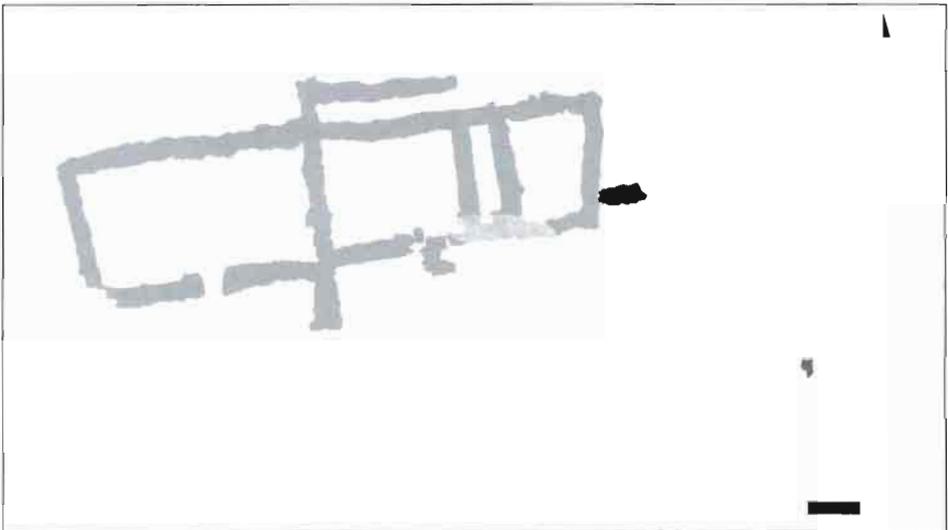
**Fig. 10.** Planta que refleja la tercera fase de uso emiral (Fase II) en el corte 70.

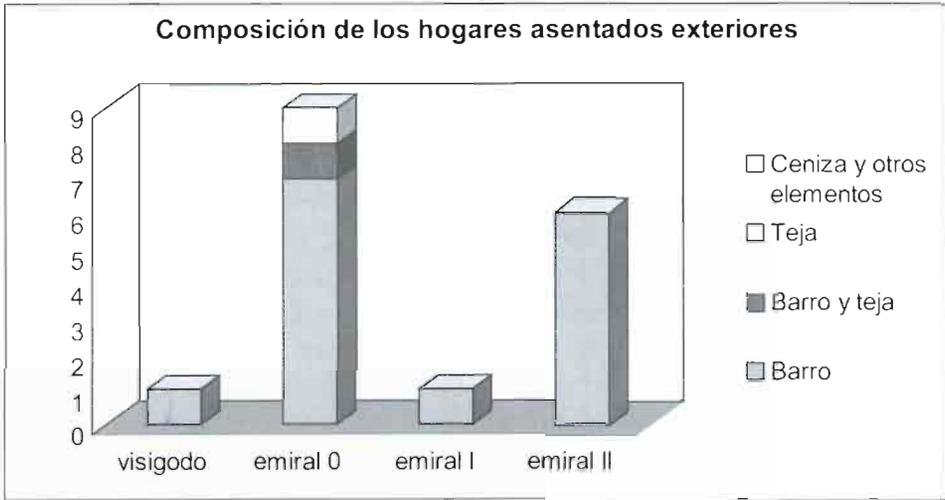
**Fig. 12.** Gráfico que representa la totalidad de los hogares exteriores a partir de su técnica constructiva.

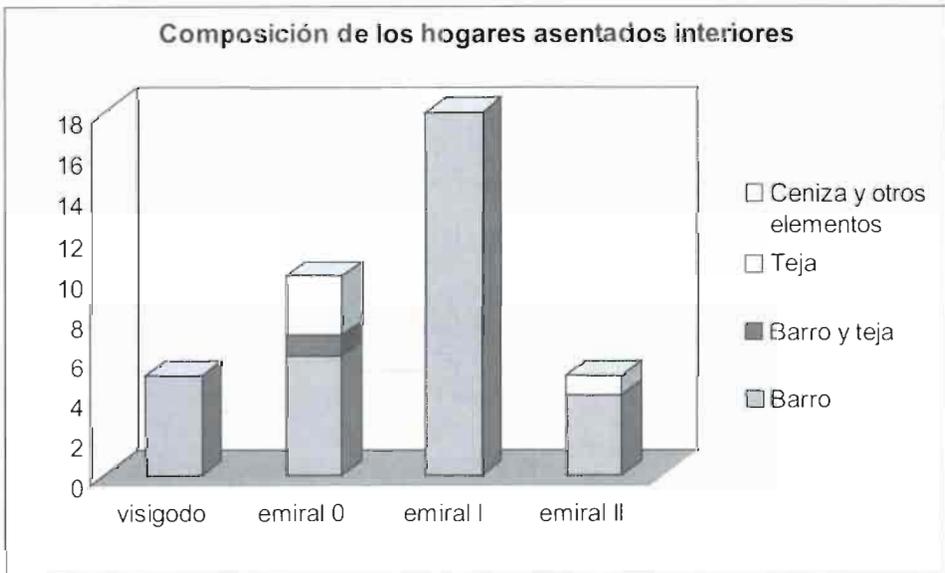
**Fig. 13.** Gráfico que representa la totalidad de los hogares interiores a partir de su técnica constructiva.

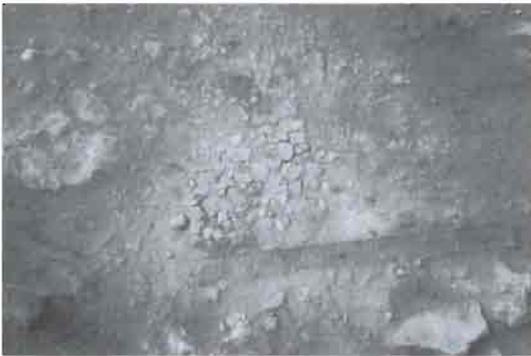
**Fig. 14.** Detalle de la superficie conservada del hogar 60091

Los hogares de barro están constituidos, sobre la superficie de paso, por una placa normalmente circular, aunque existen ejemplos, escasos, rectangulares. Las placas o tortas presentan una superficie endurecida y craquelada (o agrietada). Este hecho viene dado por el fuego mismo que actúa sobre el barro, que lo endurece y proporciona una tonalidad oscura a la superficie en contacto.

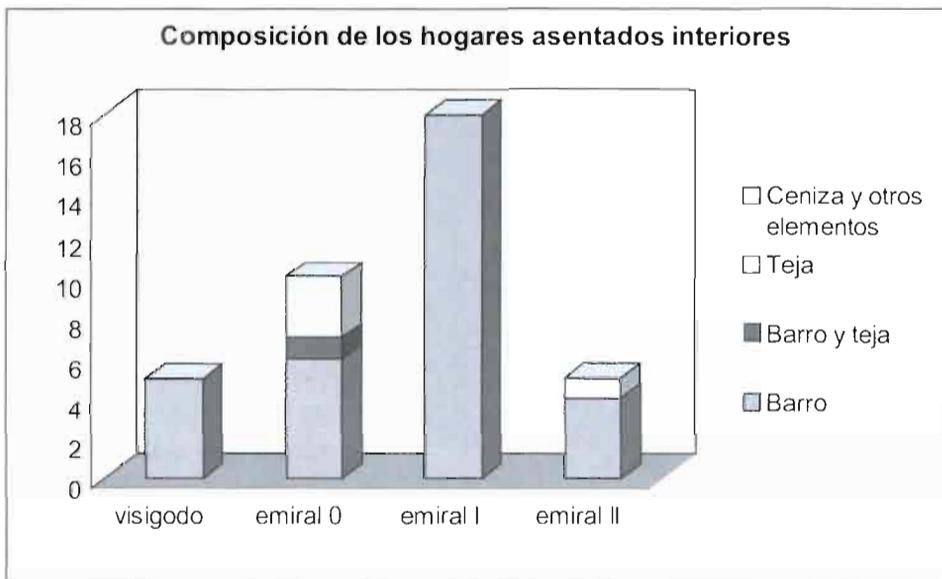
**Fig. 15.** Gráfico que representa el número de hogares asentados a partir de los materiales con los que están construidos.

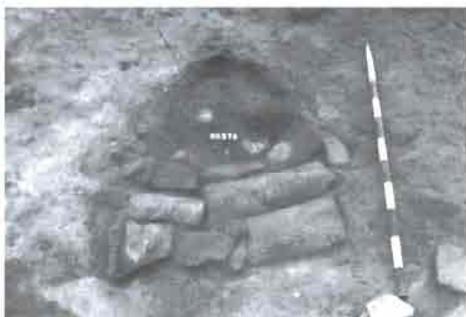
El uso del barro con otros elementos constructivos para la elaboración de hogares aparece ejemplificado en dos estructuras documentadas en el corte 60, situadas estratigráficamente en primera fase de uso emiral. Ambas estructuras combinan el barro con material cerámico de construcción fragmentado, aunque cada una mantiene unas características propias. El uso de cerámica –en concreto tejas e ímbrices fragmentados– mejora las prestaciones de los dispositivos para el fuego (Leroi-Gourhan, 1988, 141-144). Su buen comportamiento aumenta la calidad calorífica del hogar, que perdura en el tiempo una vez desaparecido el fuego.

**Fig. 18.** Detalle del hogar 60378.

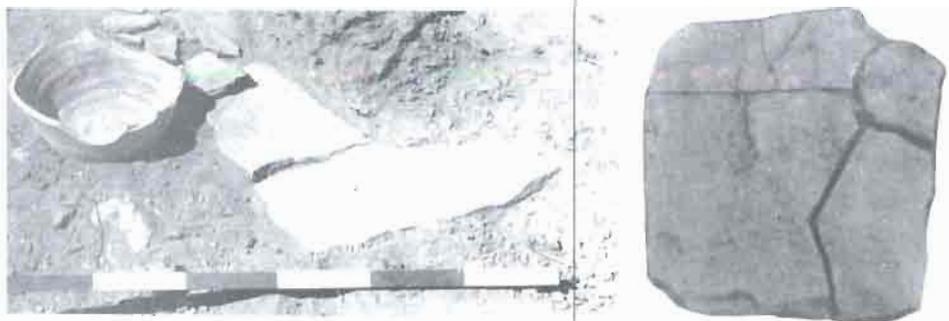
**Fig. 21.** Detalle de la placa de hogar en su momento de excavación y planta original. (Bazzana, 1996, 144).

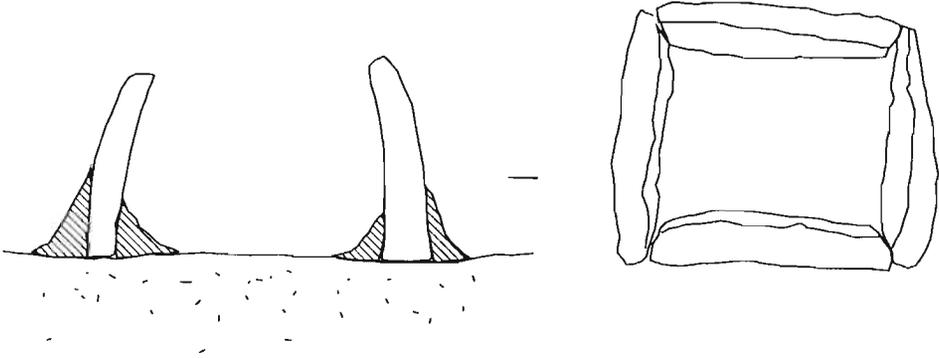
**Fig. 28.** Sección y planta de un “hogar-homo” delimitado por placas de piedra dispuestas sobre el suelo (Coumba del Bouïtou Noailles). (Perlés, 1976, 681)

mitadas en sus cuatro costados con placas de piedra que asientan sobre la superficie del suelo (figura 28).

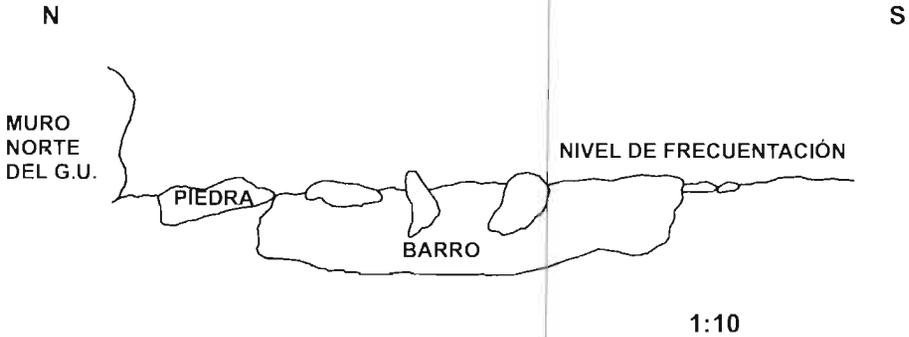
Fig. 29. Sección norte-sur del hogar 1542.

cio *a priori* cerrado del que únicamente conocemos la esquina noroeste. Junto a la misma, y sin contactar con ella, se documentó una cubeta excavada con planta circular rellenada con barro de tonalidad anaranjada, cuya superficie estaba endurecida y agrietada por el contacto con el fuego (figura 29). Parte del relleno aparecía apoyado sobre unas piedras de pequeño tamaño que podrían delimitar la estructura.

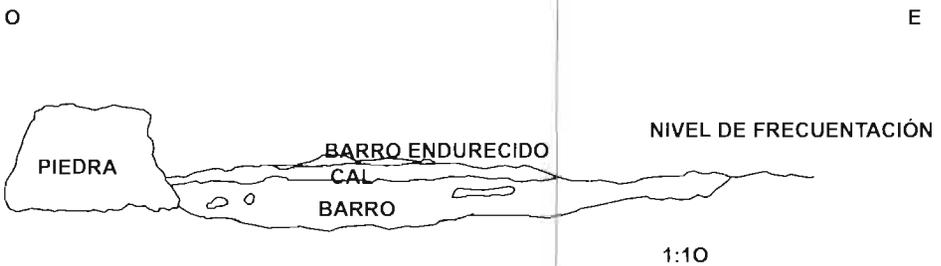
Fig. 30. Sección oeste-este del hogar 1514.

El segundo ejemplo está formado por una cubeta de planta rectangular rellenada con barro de color naranja (figura 30). La superficie estaba endurecida y agrietada, y presentaba una tonalidad más oscura. El dispositivo estaba protegido por una línea de piedras de variado tamaño cubiertas en parte por ceniza y dispuestas en su lado suroeste. La capa de barro superficial apoya sobre un fino echado de cal dispuesto en la parte central de la estructura; esta capa de cal asienta sobre el propio relleno de barro naranja.

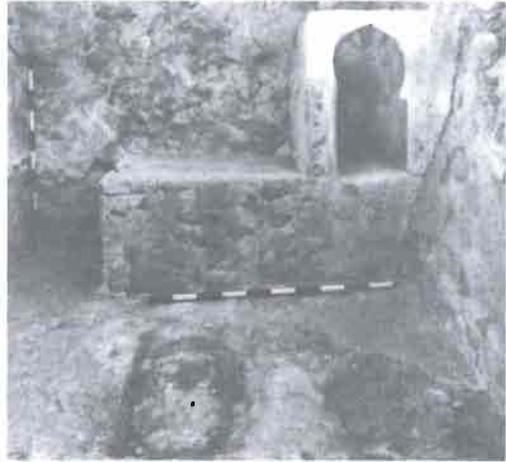
**Fig. 31.** Cocina de la casa nº 12. Se puede observar el hogar en primer plano con la alacena sobre banco al fondo (Navarro, 1990, 196)

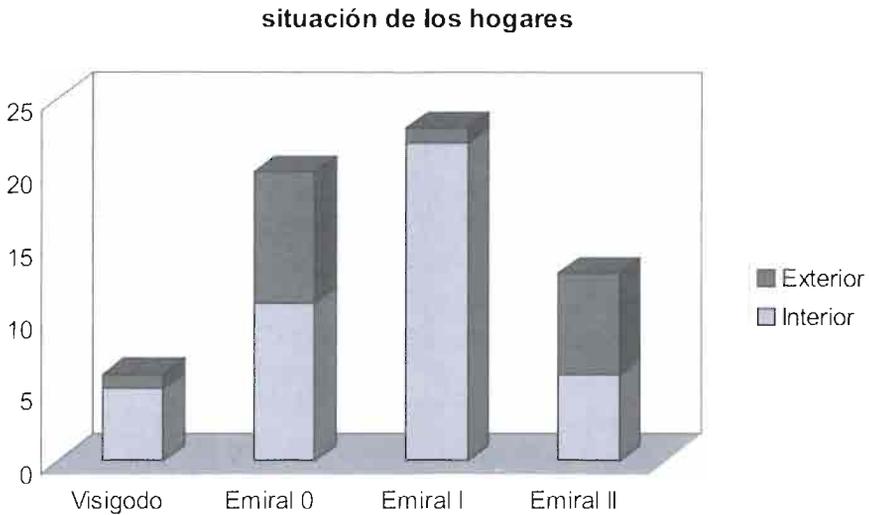
**Fig. 34.** Gráfico que representa la situación de los hogares pertenecientes a las fases estudiadas.

La mayoría de los hogares documentados en el Tolmo están situados en el interior de espacios cerrados (figura 34). Sin embargo, este dato no es relevante a la hora de establecer semejanzas funcionales entre ellos, obvian-do claro está su similitud morfológica. Pese a todo y por comodidad del estudio, estableceremos una división entre hogares interiores y hogares exteriores, si bien tendremos en cuenta en cada apartado las diferentes técnicas constructivas de cada uno, así como las diferentes fases crono-estratigráficas a las que pertenecen.

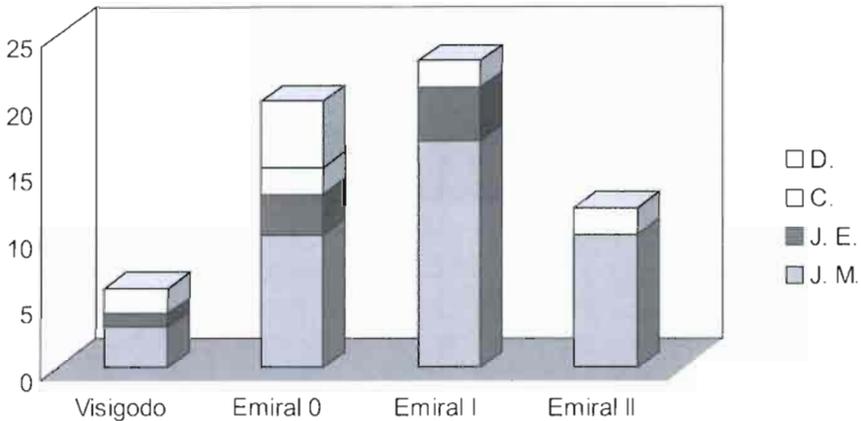
**Fig. 38.** Gráfico que representa los dispositivos para el fuego a partir de su relación de proximidad (D.= dispersos; C.= centro de los espacios cerrados; J. E.= junto a las esquinas; J. M.= junto a los muros).
