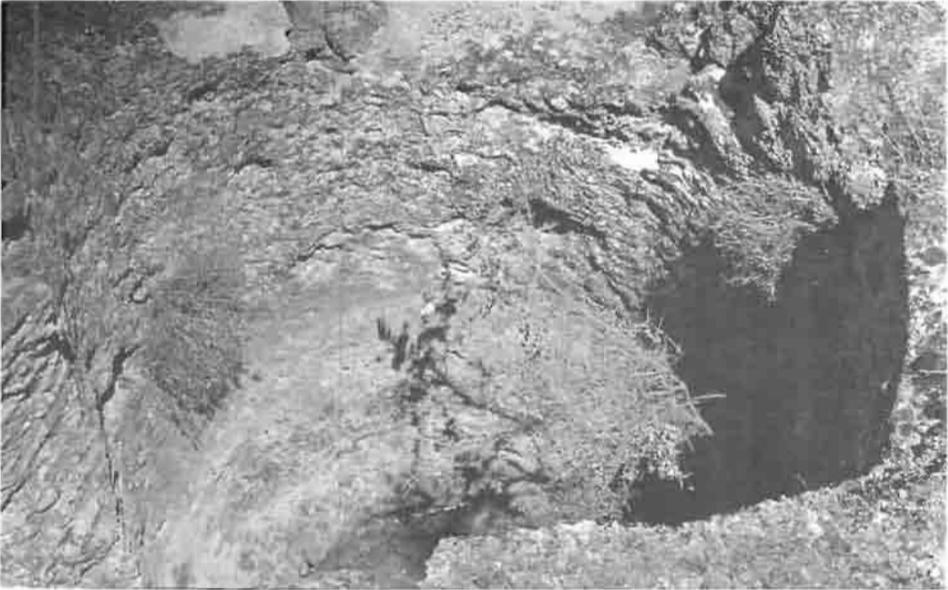
Fot. 8: Pozo excavado en el promontorio rocoso que separa las lagunas Lengua y Salvadora y que era el cubo de presión de uno de los batanes.
