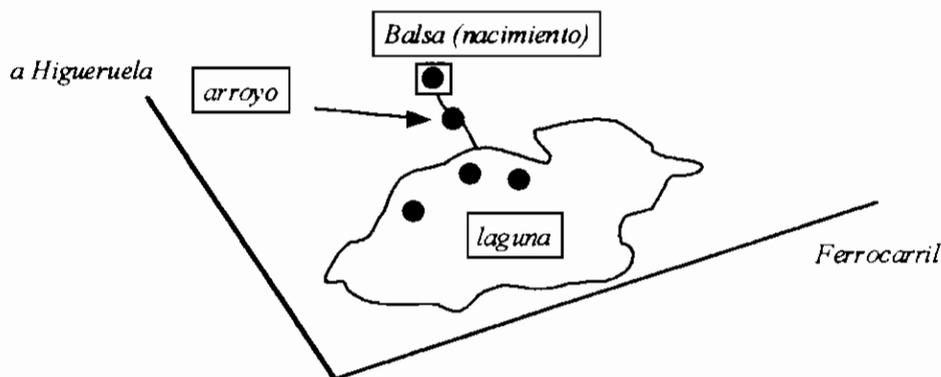
Figura 5. Puntos de muestreo en la Laguna de Salobrelejo (modificado de Herreros, 1992).

Figure 5. Location of the Salobrelejo Lagoon showing sampling sites (modified from Herreros, 1992).
