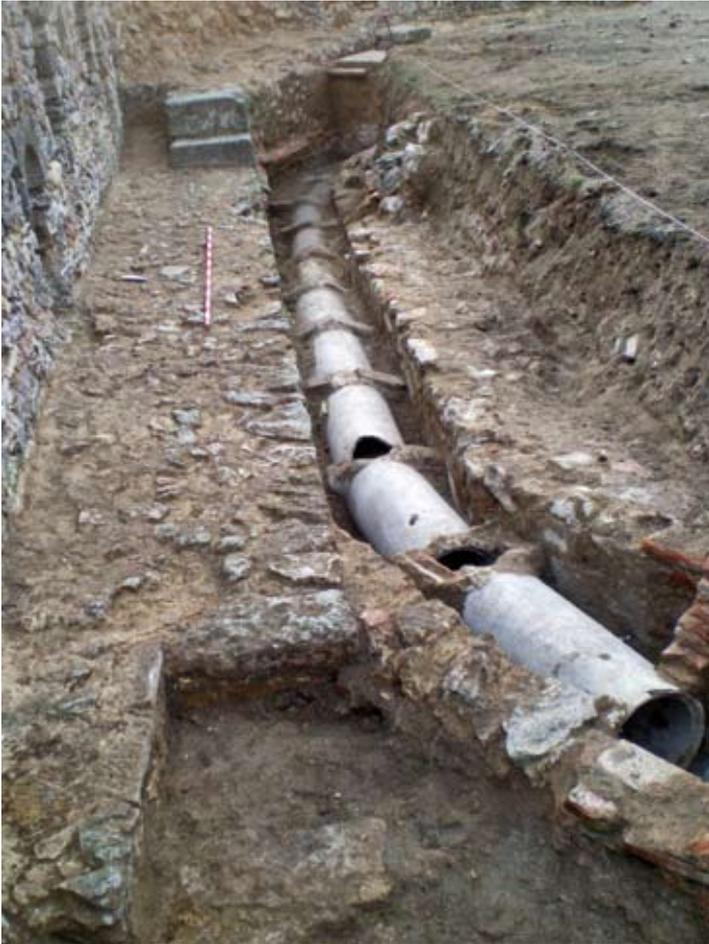
Fig. 8. Tramo de adarve afectado por una canalización de la etapa penitenciaria.
