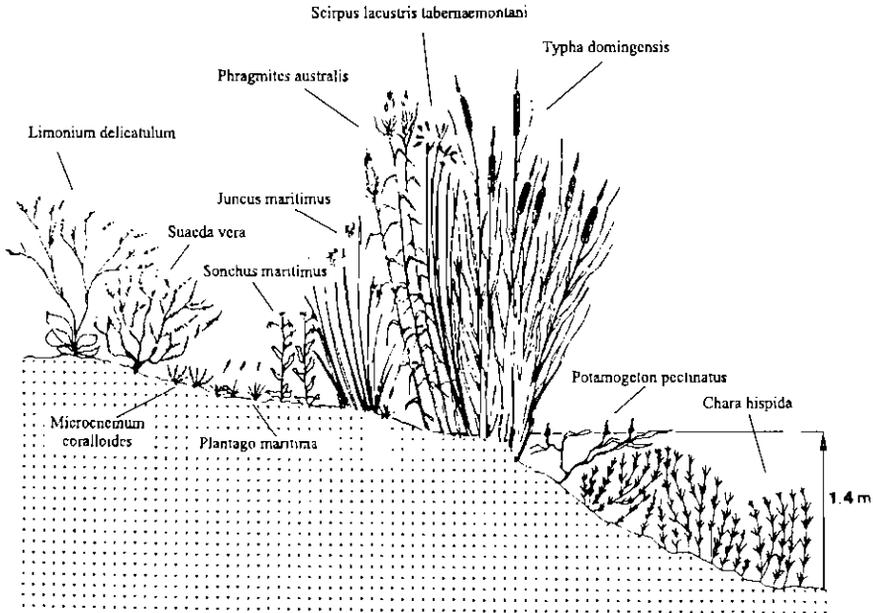
Figura 7. Vegetación marginal y acuática en la Laguna de Alboraj (modificado de Cirujano, 1990). Actualmente se encuentra muy modificada debido a la sequía que sufrió durante varios años (ver texto).
