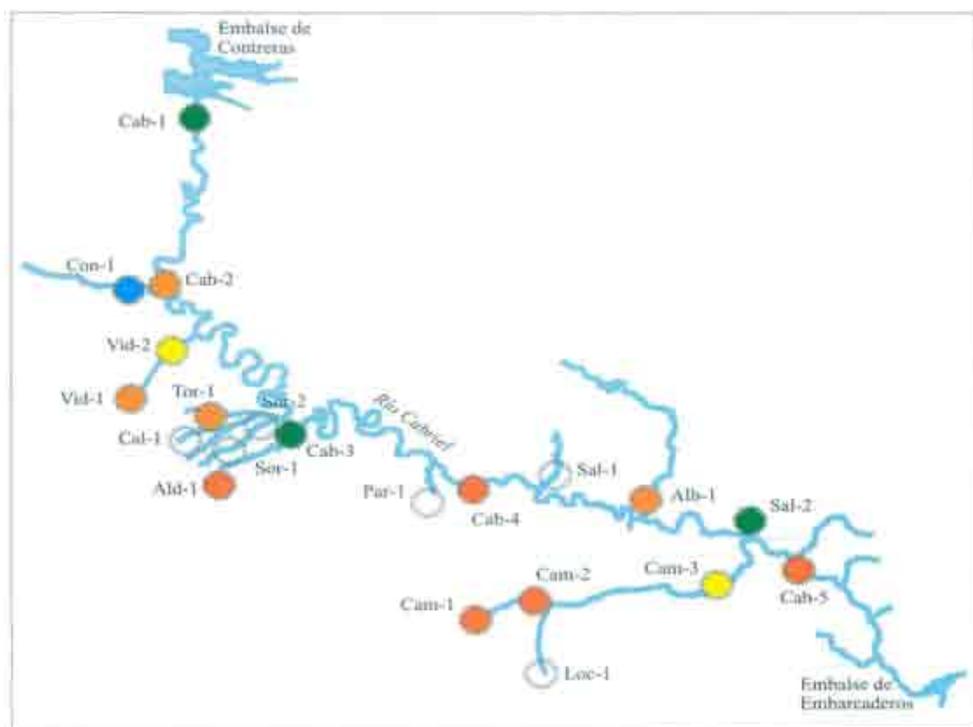
**Figura 18.** Representación gráfica de la calidad de los bosques de ribera de la cuenca del río Cabriel durante el periodo de septiembre de 2003 a agosto de 2004. Las estaciones sin agua se representan sin color, aplicación del QBR.

secos en la tabla 9 y que en la figura 18 se representen sin color. Se aprecian diferentes resultados ligados básicamente al impacto antrópico. La estación mejor valorada fue Con-1, seguida de Cab-1 y Sal-2 y las peores lo fueron Cam-1 y Ald-1, con 0 y 5 respectivamente (tabla 9). En la figura 18 se pueden apreciar las diferentes calidades gracias a la aplicación de los colores en el mapa de la zona estudiada. La estación Cam-1 se considera como “bosque de ribera sin alteración” y de color azul en el mapa de calidad del índice QBR. Las estaciones Cab-1, Cab-3 y Sal-2 se categorizan como “bosque ligeramente perturbado”, de color verde en el mapa. Los puntos Vid-2 y Cam-3 están en amarillo, lo que indica una categoría de bosque de ribera con “inicio de alteración importante”. Las estaciones Cab-2, Vid-1, Tor-1 y Alb-1, representadas en color naranja, reciben una “alteración fuerte”, lo que corresponde a una mala calidad de su bosque de ribera. Las demás estaciones, es decir, Cab-4, Cab-5, Ald-1, Cam-1 y Cam-2, representadas en rojo, nos indican una “degradación extrema” debido a una calidad pésima de su bosque de ribera.
