Revista
de Tradiciones
Populares

Número 45

LA TÉCNICA DEL TAPIAL EN LA CONSTRUCCIÓN TRADICIONAL DE LA PROVINCIA DE ALBACETE

Francisco Javier Castilla Pascual

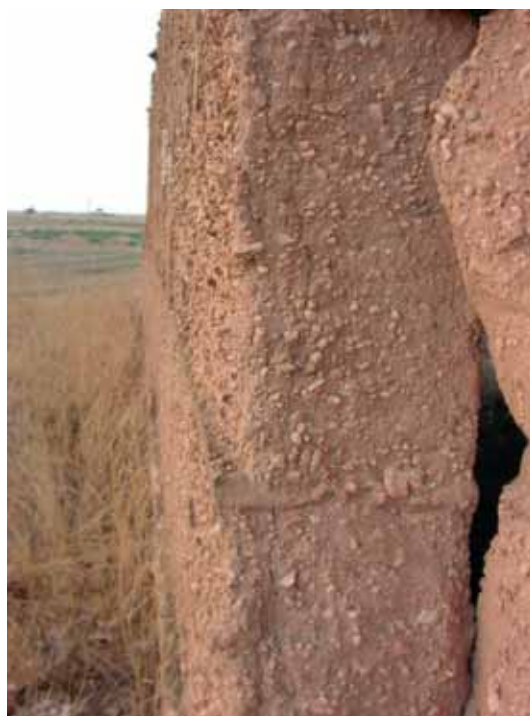
Tapia de tierra (Montalvos)

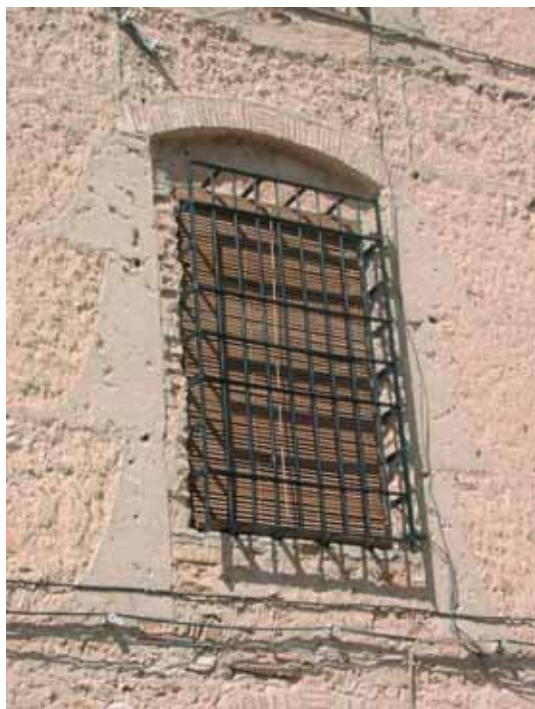
Brencas en jambas de huecos (Villarrobledo)

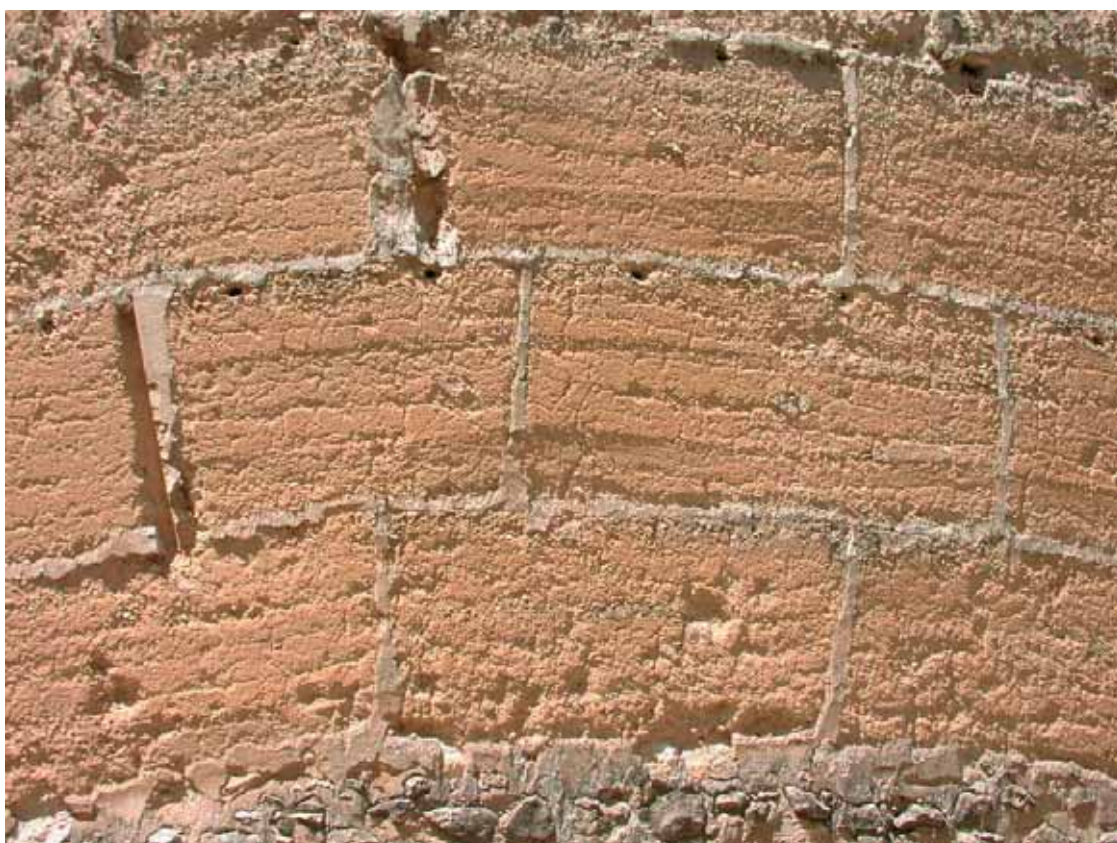
Ficha 3

Tipo: Tapial de tierra sin costra con juntas reforzadas, en el que llama especialmente la atención la forma sinusoidal del muro discurriendo paralelo en su trazado al perfil del terreno.

Descripción: Las tapias tienen unas dimensiones muy reducidas 1,20 x 0,60 m aproximadamente y no tiene revestimiento alguno ni barda de protección, por lo que a pesar de conservarse, la tapia presenta importantes deterioros por la parte superior.

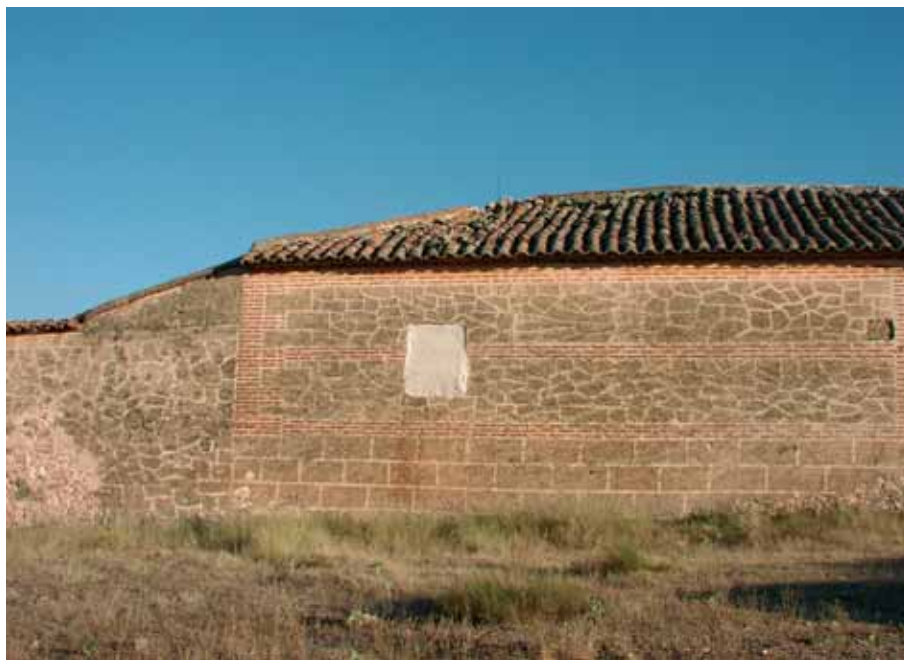
Ficha 3

Tipo: Tapial de tierra sin costra con machones de ladrillo en esquinas y jambas.

Estado de conservación: Las tapias se conservan bien, salvo en las zonas de la cerca donde se ha derruido la protección de teja.

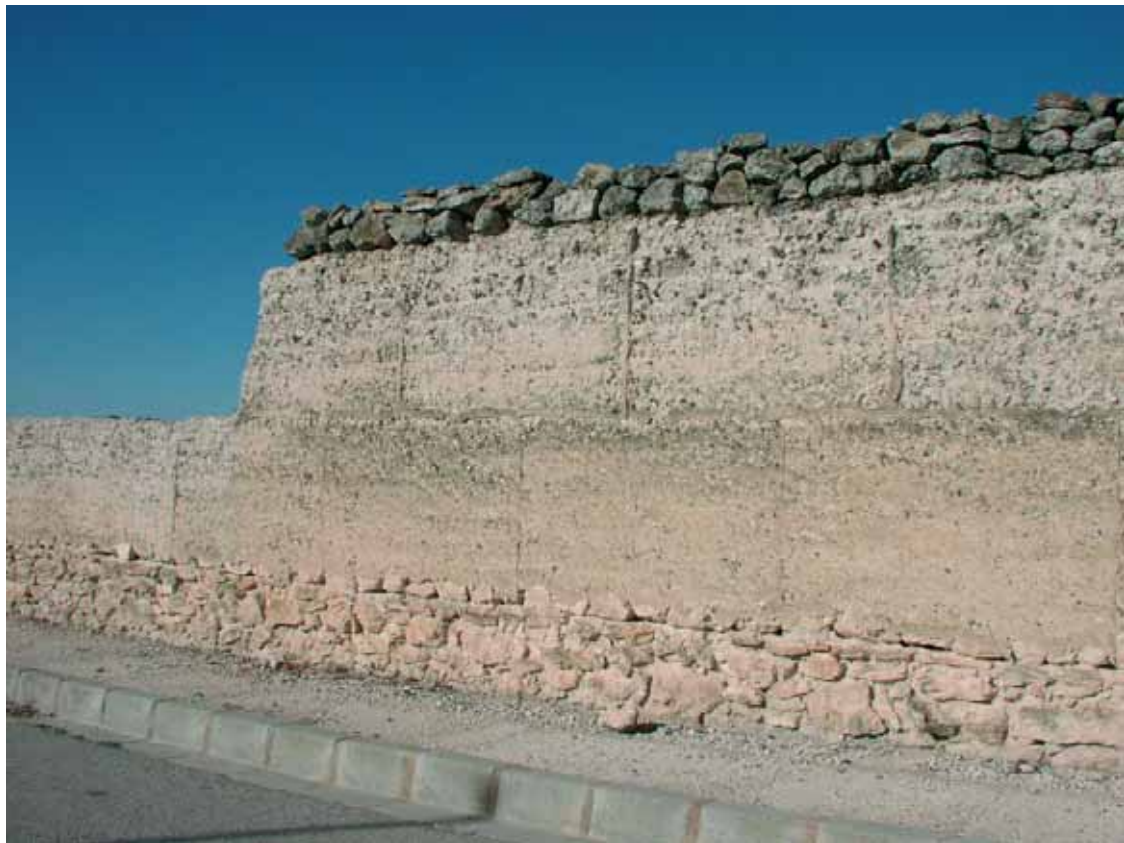
Ficha 3

Tipo: Tapial de tierra sin costra con juntas ligeramente reforzadas.

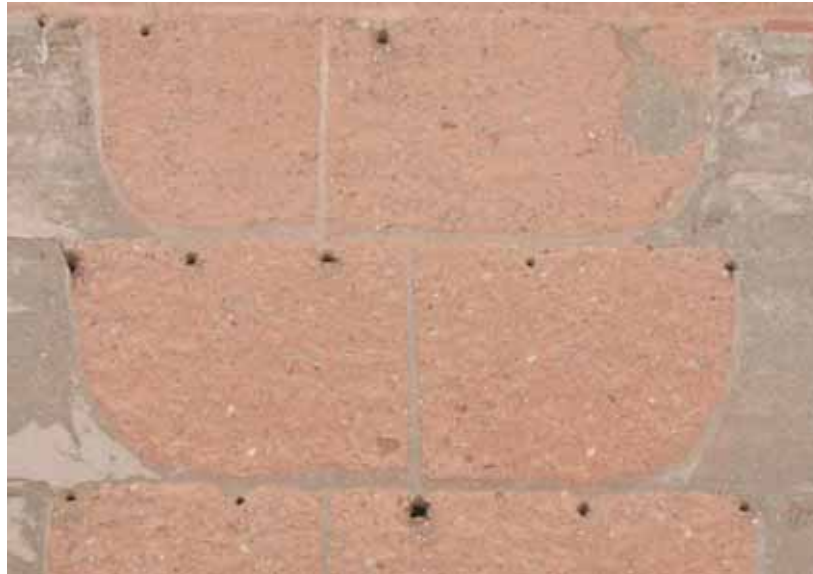
Ficha 3b

Tipo: Tapia de tierra con juntas reforzadas, y brecas, generalmente sin costra, encalado en algunos casos (foto inferior) y con ladrillos incrustados para agarrar otro tipo de revestimientos (foto superior).
