ARQUITECTURA RURAL TRADICIONAL EN LA COMARCA DE LA MANCHUELA: LA ARQUITECTURA CIVIL Y POPULAR

INSTITUTO DE ESTUDIOS ALBACETENSES
"DON JUAN MANUEL"
DE LA EXCMA. DIPUTACIÓN DE ALBACETE
Serie I - Estudios - Núm. 161
Albacete 2005

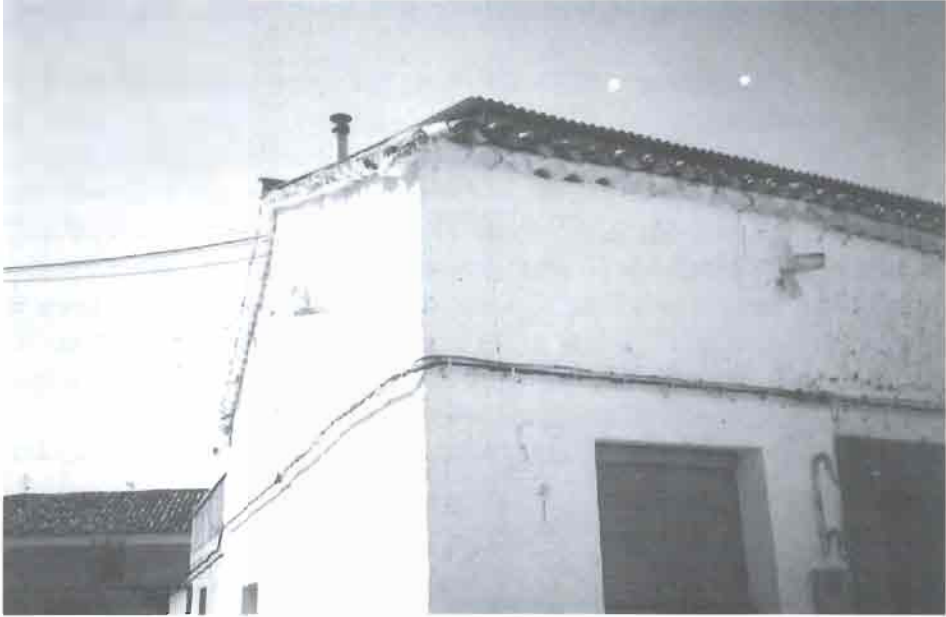
1.4 *Tirantas aspadas* en la confluencia de dos muros (Casas de Ves).

Los muros que actúan como muros de carga, presentan una capacidad de carga estimada en torno a los 14.2/14.4 Kg/cm² (Temes, V. Barrios, R. *op. cit.*). Como norma general no se utilizan pilares ni columnas, recayendo sobre los muros el peso de la cubierta y de los solados de las estan-
