ARQUITECTURA RURAL TRADICIONAL EN LA COMARCA DE LA MANCHUELA: LA ARQUITECTURA CIVIL Y POPULAR

INSTITUTO DE ESTUDIOS ALBACETENSES
"DON JUAN MANUEL"
DE LA EXCMA. DIPUTACIÓN DE ALBACETE
Serie I - Estudios - Núm. 161
Albacete 2005

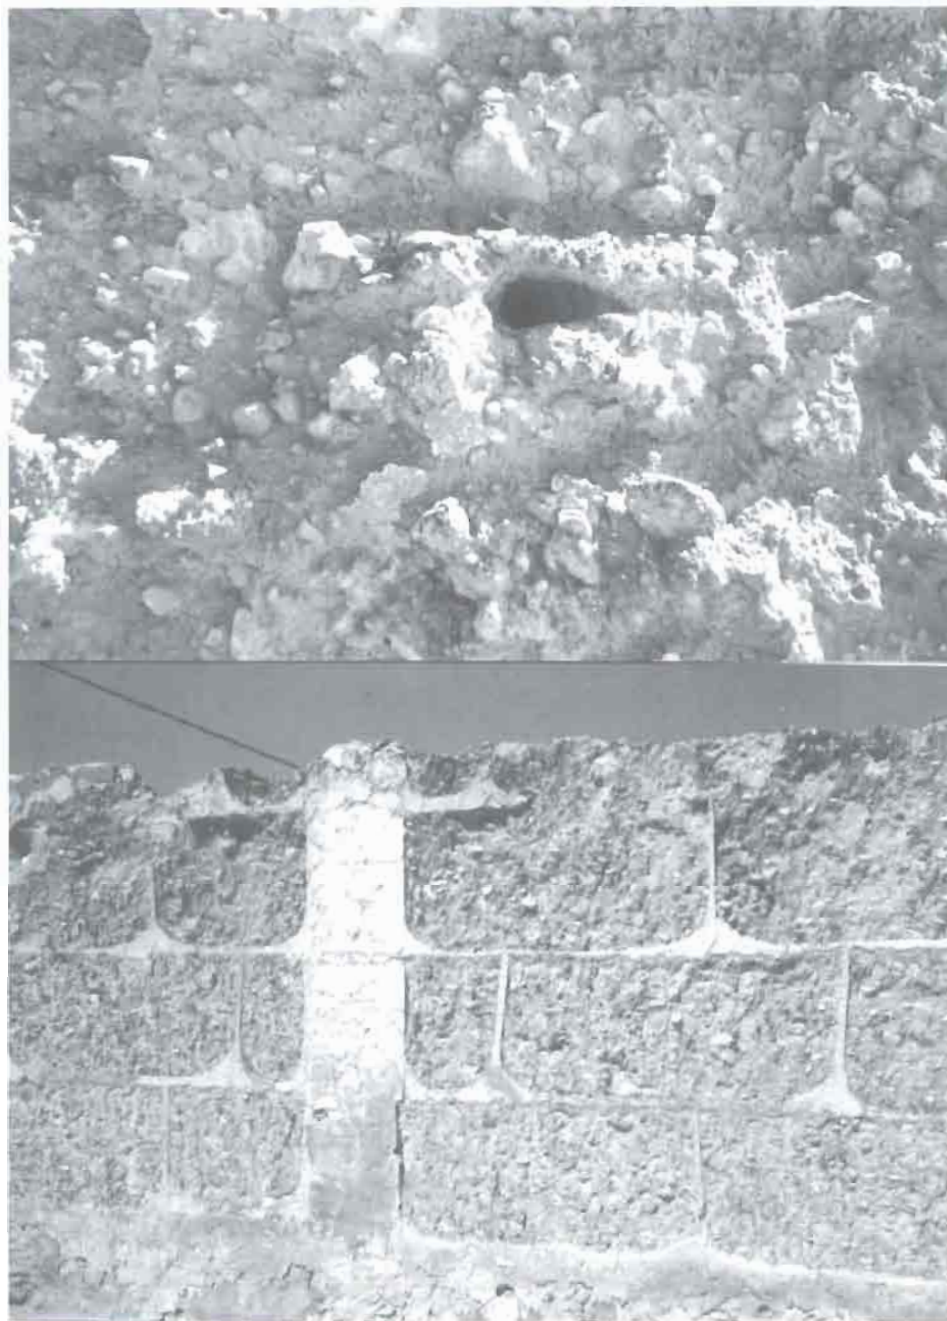
1.3 Agujal y muro de tapial de brencas con machón.

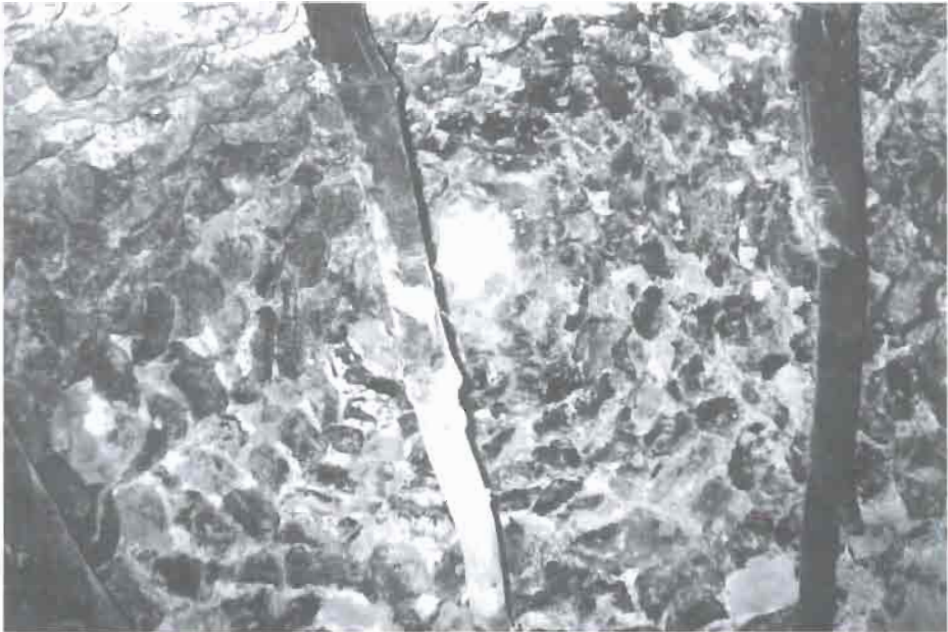
1.5 Detalle de la sustentación de la cubierta en un chozo.

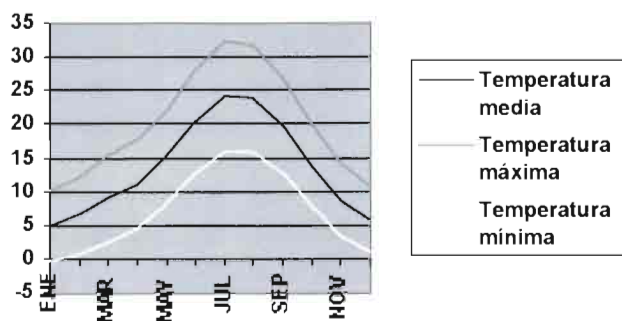
1.15 Evolución de las temperaturas mensuales en la provincia de Albacete. (1971-2000) (Según datos del Instituto Nacional de Meteorología).

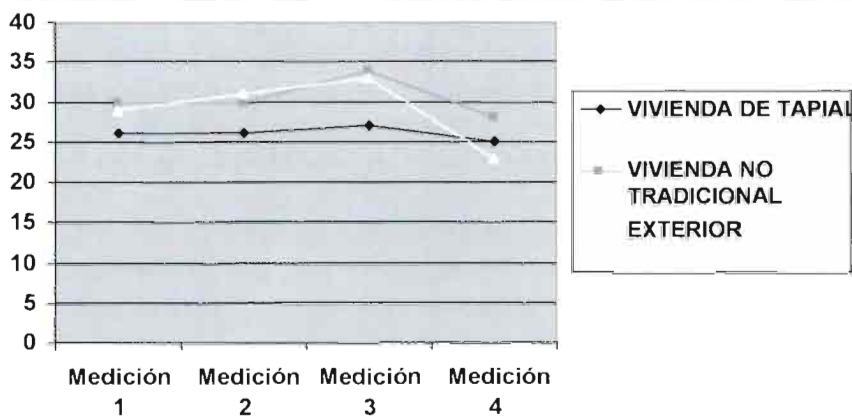
FECHA	28/06/03 al 14/07/03
LUGAR DE MEDICIÓN 1	Vivienda de tapial calicastroado
LUGAR DE MEDICIÓN 2	Vivienda de ladrillo industrial
LUGAR DE MEDICIÓN 3	Fachada de vivienda 1
MÉTODO	Tomas de 5 min. con termómetro de alcohol graduado de -22° a $+52^{\circ}$

1.16 Comparativa sobre la incidencia térmica en la temperatura en el interior de una vivienda de construcción contemporánea y una vivienda de tapial.

de la vivienda y como soporte de la teja. La ausencia de luz solar, durante el verano, la capacidad para evitar fugas térmicas de los materiales constructivos en invierno, reforzada por el grosor de los muros y una ventilación lo más restringida posible permiten que en el interior de la vivienda se atenúen notablemente las condiciones climáticas del exterior, mitigando de forma eficaz las características extremas del clima comarcal. (Fig. 1.16)

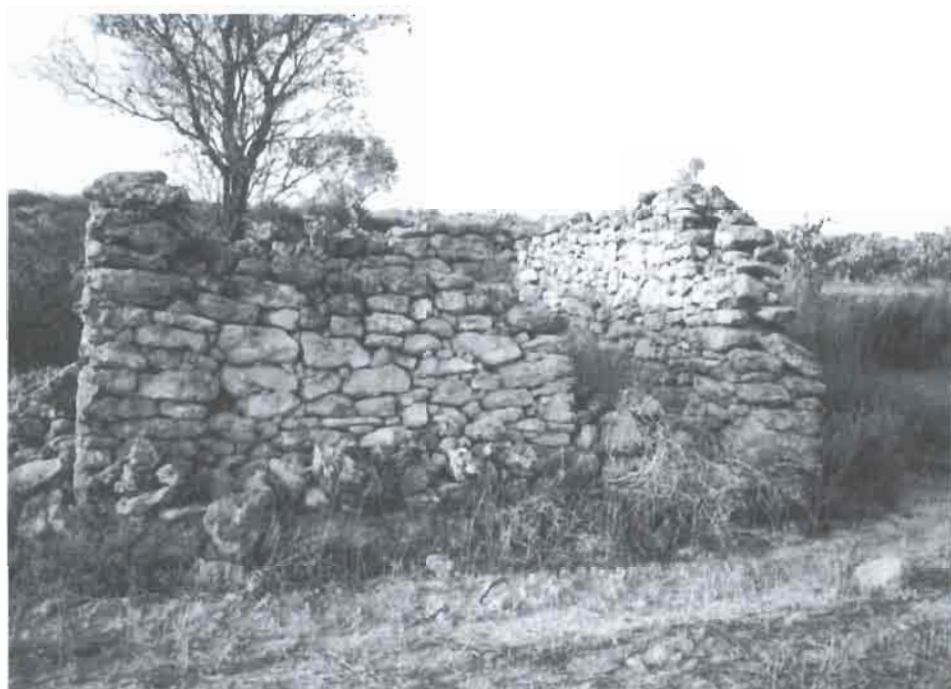
2.2 Barraca con acabado inusualmente esmerado.

Es este el tipo más antiguo, del que tenemos noticias ya en el S.XVI gracias a las ordenanzas municipales de la Villa de Ves¹⁸. En general, por tratarse de una estructura de construcción sencilla y fácil de desmontar en caso de necesidad hemos de considerar que dadas las transformaciones que ha sufrido el espacio agrario comarcal, las escasas construcciones de este tipo que aún podemos ver son de cronología contemporánea con una antigüedad media probablemente muy inferior a los 100 años. (Fig. 2.2)

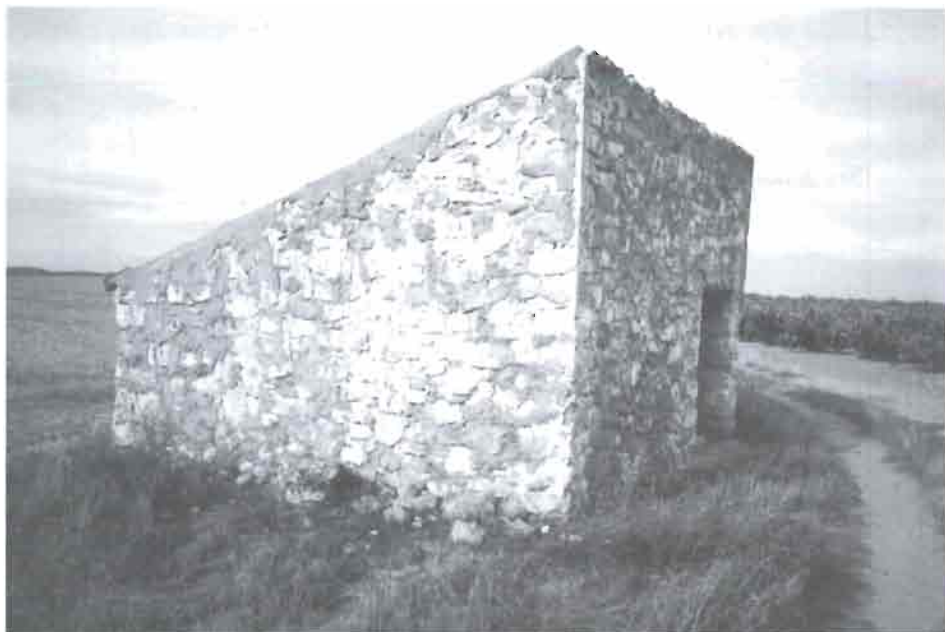
2.3 Casilla con cubierta a un agua (Término de Alcalá del Júcar).

Las dimensiones de este tipo están condicionadas por la longitud que puedan alcanzar los troncos empleados para la construcción del forjado de la cubierta, para los cuales generalmente se emplea madera de pino oscilando estas entre los 3.91 x 4.93 m. y los 3.59 x 3.65 m. de dimensiones externas, con una superficie interna, incluyendo hogar y pesebre de 11.99 m² a 8.06 m² (Fig 2. 3)

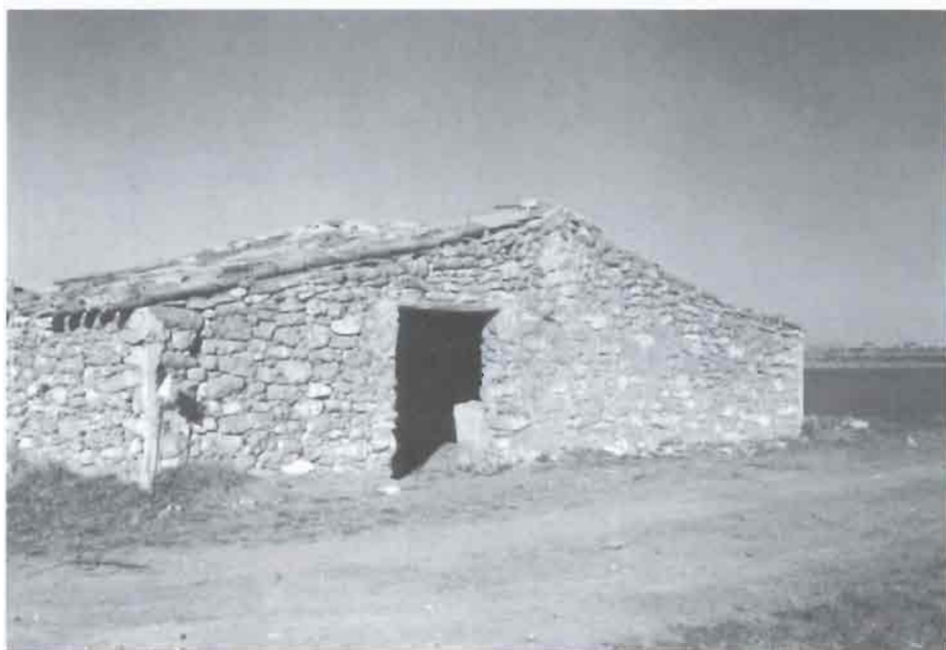
2.4 Casilla de notables dimensiones en término de Casas de Ves.

Las dimensiones de las mismas oscilan entre los 3.61 m. y los 8.99m., con superficies totales (incluyendo hogar y pesebre de los 9.04 m² a los 29.25 m² (Fig 2.4)

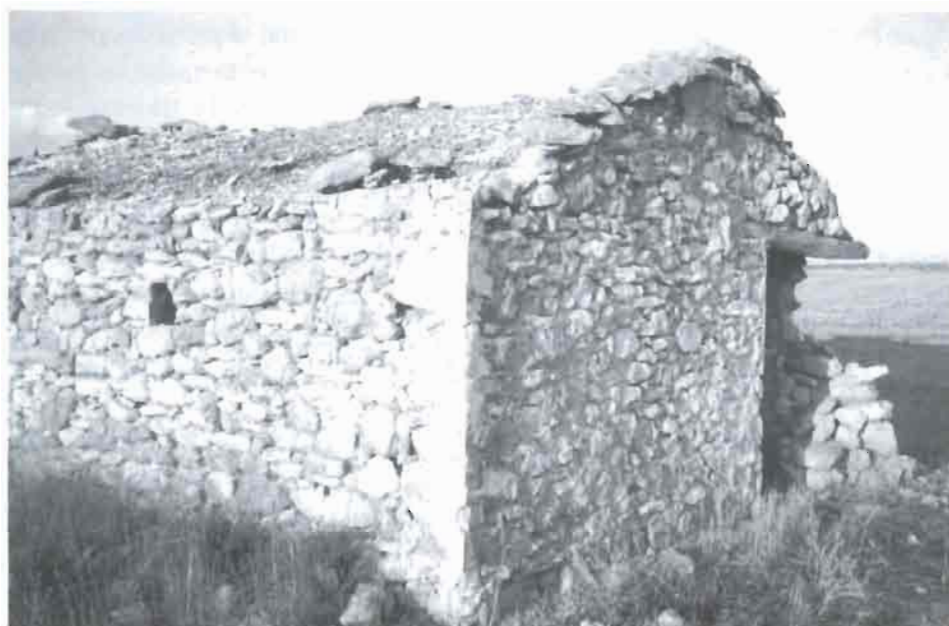
2.5 Casilla con cubierta *de ceniza* al SO de Alborea.

ceniza en los parajes de *la media legua* y de *el baño*, ambos en término de Fuentealbilla al SE y N respectivamente de la población y una en término de Alborea, al SO de la población. (Fig 2.5) Conviene no confundir este tipo con aquellas casillas que han sido despojadas de las tejas por cualquier otro motivo; son elementos diferenciadores tanto el peculiar mortero grisáceo de la cubierta como la hilera de piedras que situada en la confluencia del cañizo con el muro contribuyen a sujetar la cubierta evitando que sea arrancada por las ráfagas de viento.

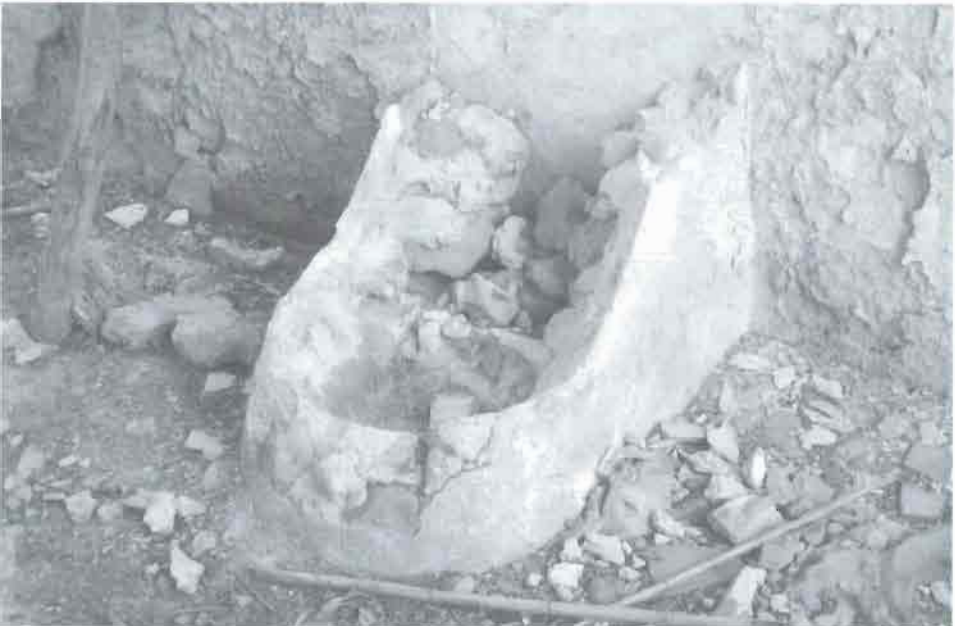
3.3-1 Anclaje de tinaja al suelo (Marimínquez, Alcalá del Júcar).

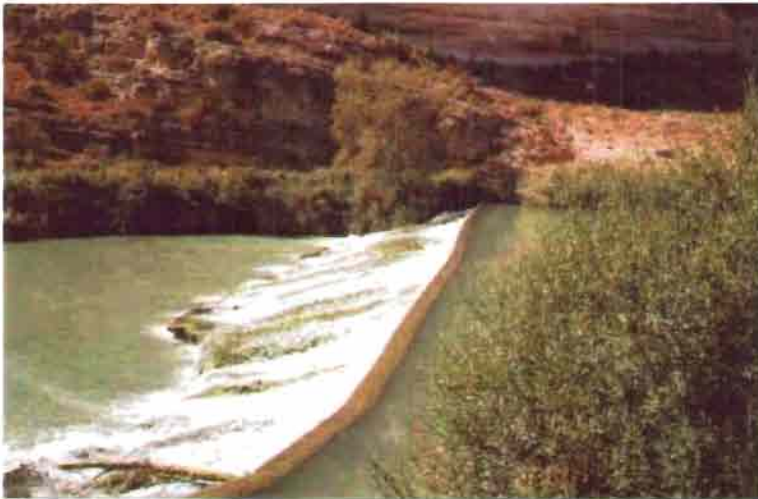
3.4 Presa de Alcozarejos.

La función de estas presas consistía en contener el agua del río en un punto apropiado, creando un pequeño embalse. Al tiempo, actuando como azud derivaban el agua a uno o dos canales en ambas márgenes del río; dado el diferencial de altura existente entre el agua artificialmente elevada de nivel por la presa y el canal, esta discurría fácilmente hacia la balsa o el cubo, con presión suficiente como para poder accionar los rodeznos. (Fig. 3.4 y 3.5)

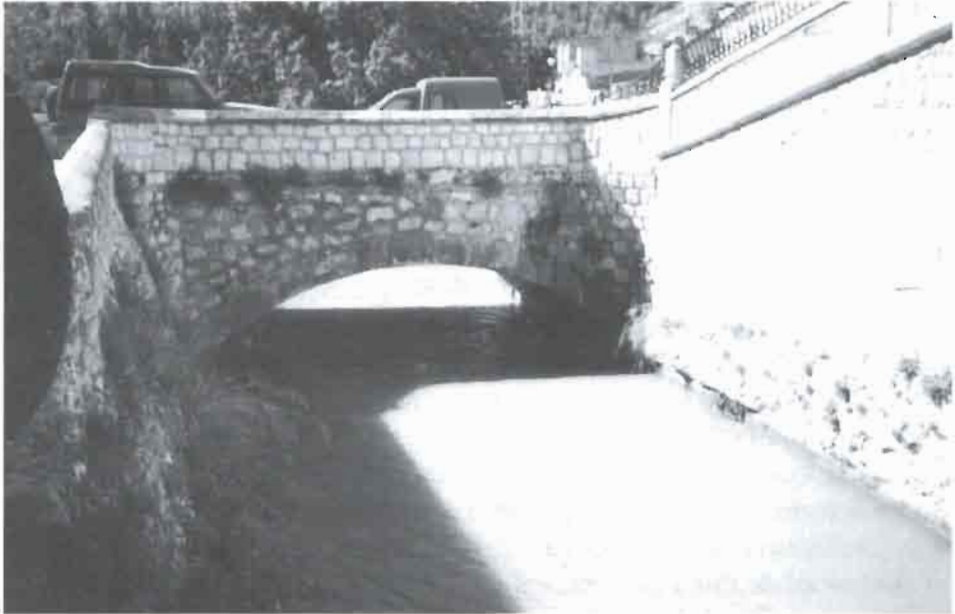
3.5 Arranque del canal que lleva agua a la central eléctrica unos metros río abajo. El canal se superpone a una estructura más antigua para la conducción de agua hacia un molino río abajo.

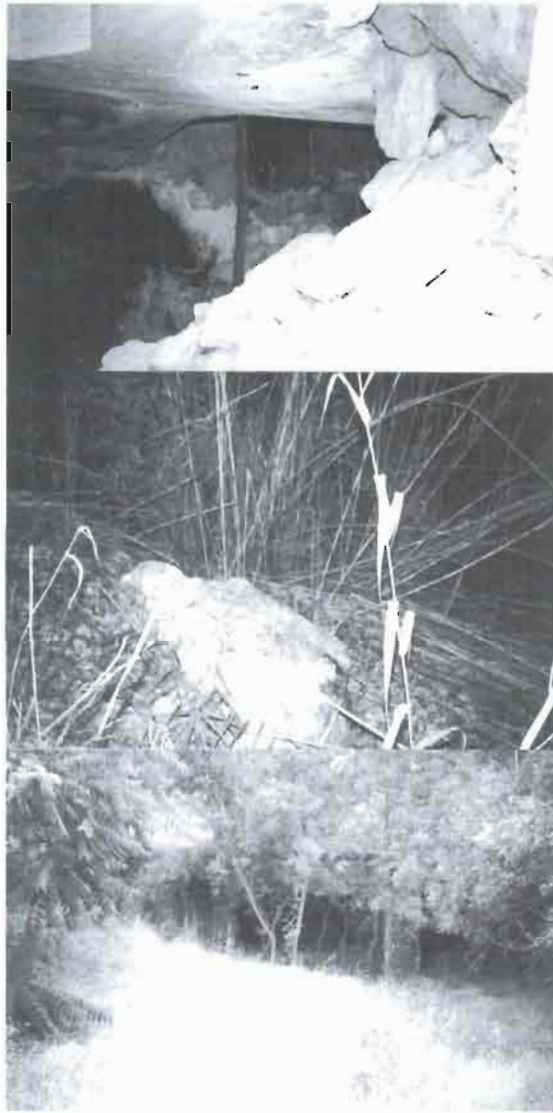
3.6 Restos del interior del casalicio, canal y derramador del molino de Don Benito o de la *Cueva de la Vieja*. (Término de Casas de Ves).

Es posible que de este periodo date el molino de Don Benito, también llamado de la *Cueva de la vieja*, en la actualidad término de Casas de Ves y del que solo conservamos, y aún así muy modificado ¿Electrificación? el casalicio, lo que debió ser balsa y el caz o acequia, visible como una hondonada cubierta por la maleza.(Fig. 3.6)
