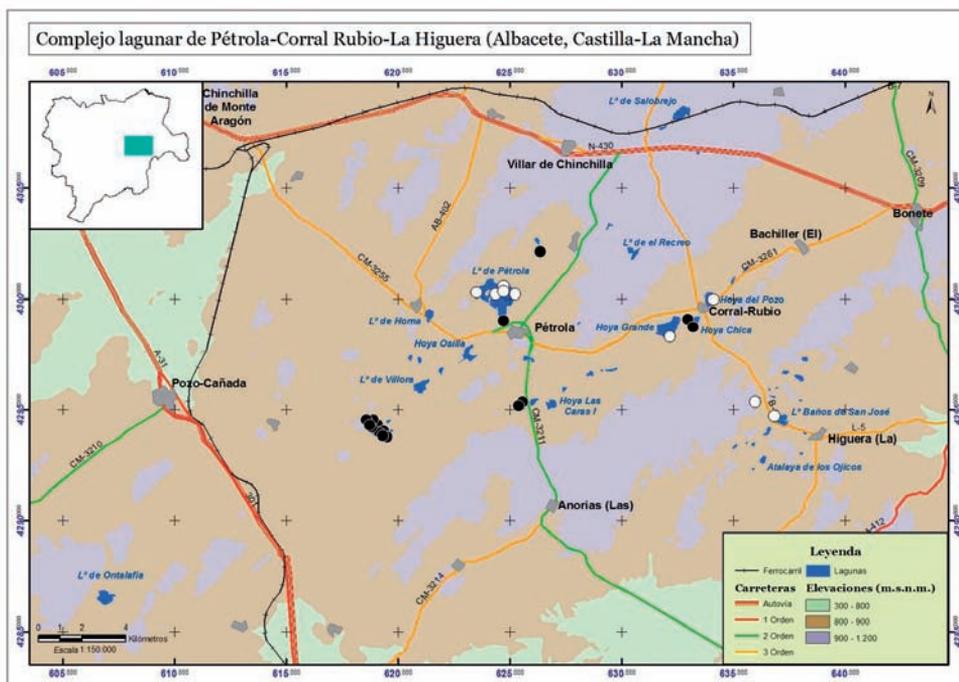
Figura 1. Localización de los casos conocidos de flamencos colisionados con tendidos en el Complejo lagunar de Pétrola-Corral Rubio-La Higuera. Círculos negros: colisiones COMPROBADAS; círculos blancos: colisiones POSIBLES.
