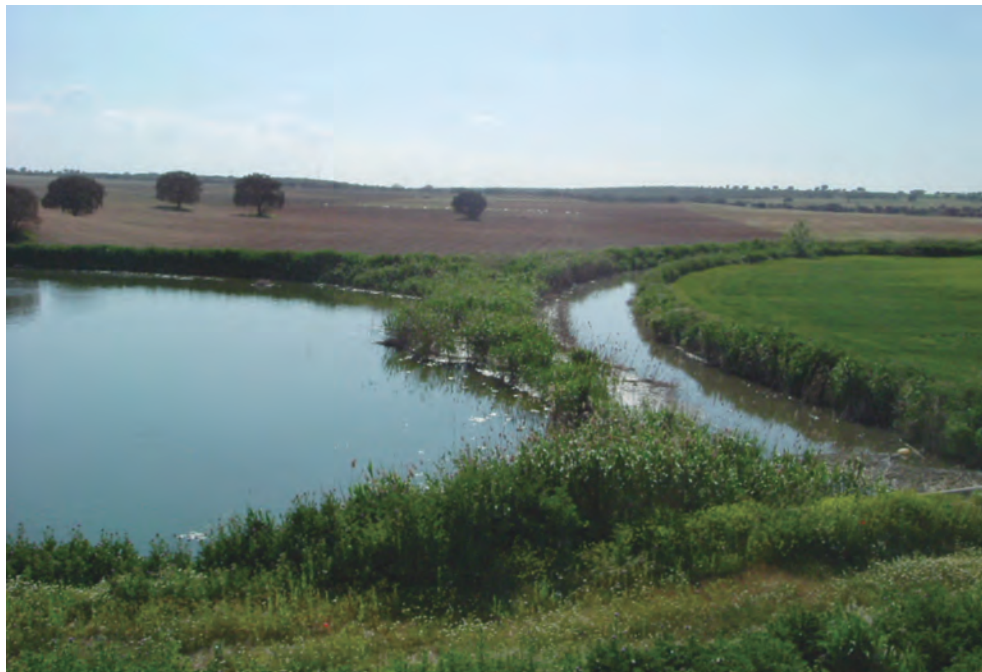
**Figura 4.** Infiltración del Canal de M<sup>a</sup> Cristina antes de alcanzar al río Júcar. Cruce de la carretera de La Felipa a Valdeganga.
