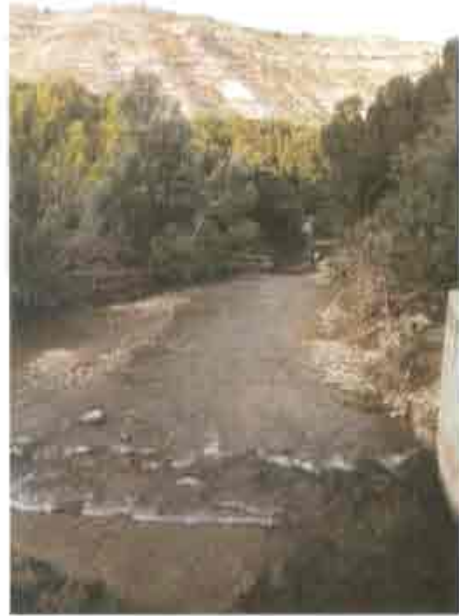
Foto 7: Estación de muestreo J-10

Sustrato: Piedra y grava.

Velocidad de la corriente: 0,63 m/s

Observaciones: La estación de muestreo se sitúa en el municipio de Alcalá del Júcar y al finalizar el núcleo urbano (foto 7). Como ocurrió en otros puntos, nos vimos sorprendidos por una fuerte subida del nivel del agua provocado por una suelta desde la central eléctrica situada aguas arriba.
